Ce bulletin trimestriel a pour but de tenir informé la communauté des utilisateurs des différentes actions menées sur les installations laser (LULI2000, PICO2000 et ELFIE).

LULI2000 & PICO2000

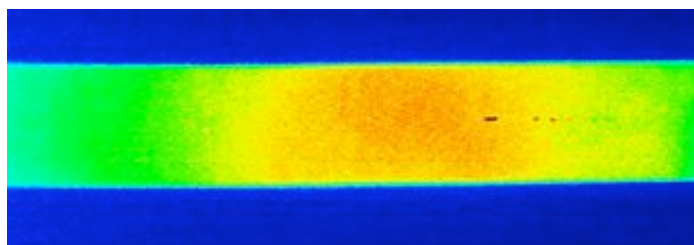
- **Streak Hamamatsu S1**

Oubli de densités avant un tir laser : La photocathode est abîmée.

→ Nous avons décalé mécaniquement la fente pour la placer sur une zone intacte.

Prévenir l'équipe TEI aussitôt qu'un instrument est détérioré.

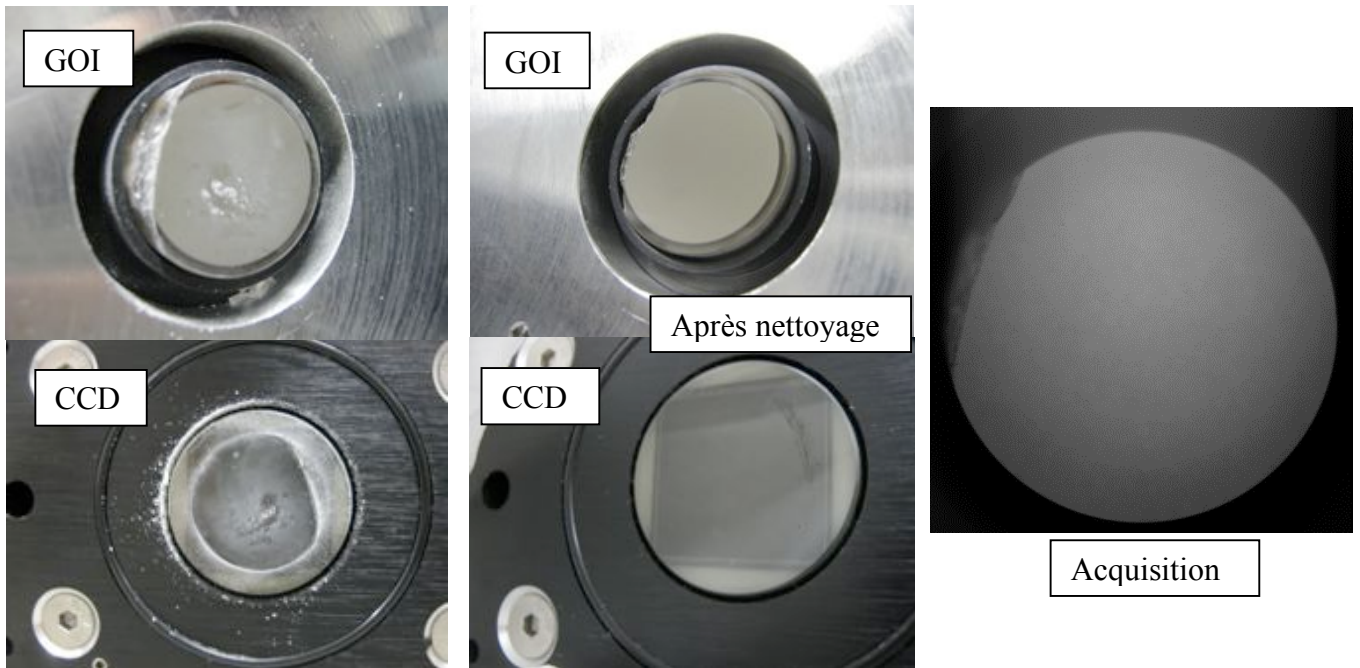
- **GOI S20**

Choc pendant le transport sur une manip hors LULI : La fibre de la GOI est cassée sur un bord, la fibre de la CCD est rayée surtout sur un bord et rayures plus superficielles au centre ...

→ La GOI semble tout de même utilisable.

Le prêt du matériel commun en dehors du labo sera dorénavant limité pour éviter le transport de matériel sensible. Il devra OBLIGATOIREMENT y avoir quelqu'un du LULI pour réceptionner le matériel et les frais de transport seront pris en charge par l'équipe demandeuse.
